Oppdragsgiver: Vang kommune  
Oppdragsnavn: Hovedplan Vann, avløp og vannmiljø  
Oppdragsnummer: 640380-01  
Utarbeidet av: Maria Haugen, Nina Lønmo og Anders Yri  
Oppdragsleder: Ine Hovi  
Dato: 15.01.2024  
Tilgjengelighet: Åpent

## Notat -Prosjektområde A - Eidsbugarden

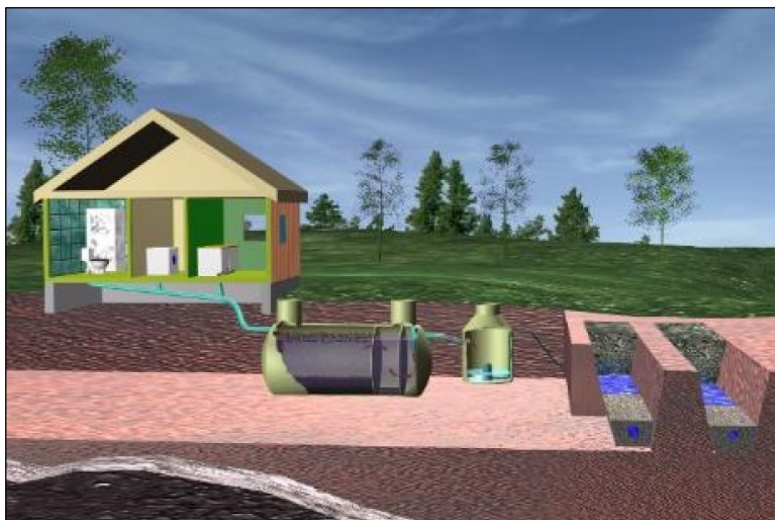
Figur 8. Prinsippskisse av et infiltrasjonsanlegg med slamavskiller, støtbelaster(pumpekum) og infiltrasjonsgrøfter (figur fra Avlop.no).

Infiltrasjonsanlegg med høy renseevne baseres på en slamavskiller med etterfølgende filtergrøft gravd ut i stedlige løsmasser med tilstrekkelig infiltrasjonskapasitet, se prinsippskisser i Figur 8. For å få tilstrekkelig oppholdstid i jorda er det en forutsetning at vannet som infiltreres i egnede jordmasser ikke kortslutter til drenering/overvannsrør eller til åpent vassdrag de første 10 -15 meterne nedstrøms anlegget.

Renseprosessen i et infiltrasjonsanlegg er basert på en mekanisk filtrering gjennom sandige løsmasser, biologisk nedbrytning av organisk stoff, og binding av fosfor til jordpartikler. I denne prosessen oppnås også normalt svært god tilbakeholdelse av smittestoffer som bakterier og virus. Det antas at denne typen anlegg har god funksjon og forholdsvis god renseevne, med minimum 75-80 % rensegrad for fosfor og organisk stoff.

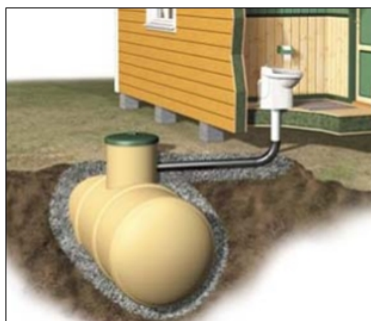
Figur 10. Figur til venstre viser skisse av nedgravd tett tank for klosettavløp. Figur til høyre vier er gråvannsrenseanlegg med biofilter. Figurene er hentet fra avlop.no

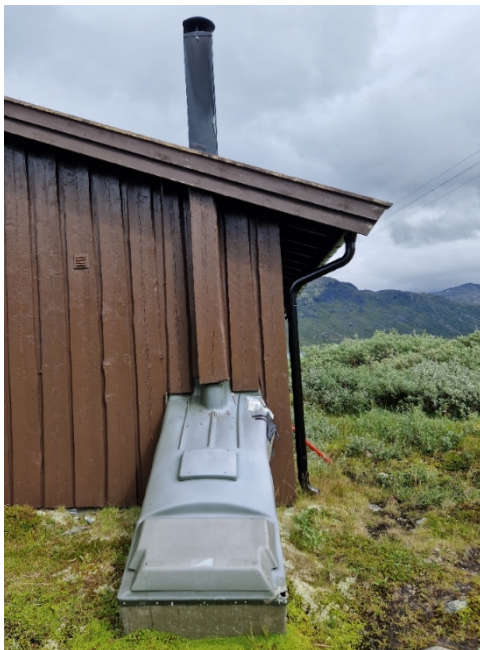
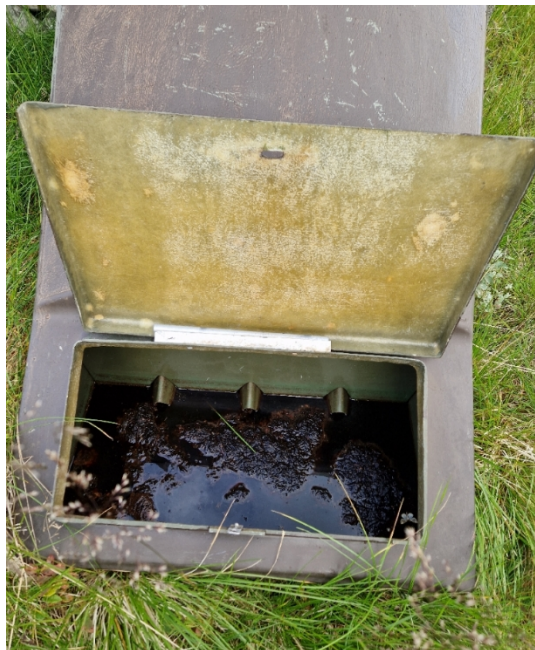
Registreringer av biologiske toaletter ved Eidsbugarden viste tilfeller av innlekking av vann til toalettene eller en slange med overskuddsvann (med urin) med utslipp direkte til terreng (Figur 11). Utslipp av veske fra biologiske toaletter kan gi fekal forurensning av drikkevannskilder og resipienter. Det legges til grunn at det i snitt i hyttefeltet vil være noe forurensningstilførsler fra toaletter og gråvann fra hytter uten innlagt vann, og det antas at ca. 5 % av forurensningsproduksjonen vil nå ut til resipient.

*Figur 11. Bilder av en type biologisk toalett som benyttes for mange av hytte ved Eidsbugarden/Fondsbu. Anleggene er produsert av Norcem. I bildet til høyre er det oppsamling av væske/ urin i eget kammer. Bark skal normalt benyttes til oppsamling av væsken.*

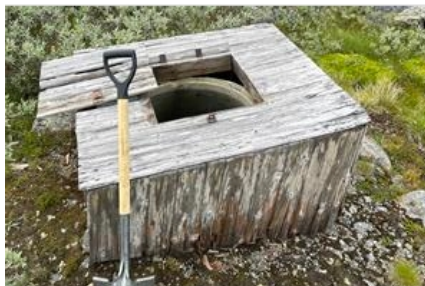
For hyttene innenfor reguleringsplan Eidsbugarden-Sløtabekken ble det tidlig (antatt 70-80 tallet) etablert et nett av brønner til vannforsyning for hyttene i samråd med Helserådet, se . I innledningen til bestemmelsene til reguleringsplanen for Eidsbugarden står det å lese at «...En del av de nye tomtene sokner naturlig til disse brønnene, men en viss utvidelse av nettet er nødvendig; særlig gjelder dette for de øvre delene av hytteområdene langs Sløtabekken». Flere av disse brønnene ble lokalisert i kartleggingen, men de hytteeierne vi traff, kjente ikke til at brønnene var i bruk per i dag.

Figur 16 Felles vannposter i reguleringsplan Eidsbugarden (markert med blå prikker i kart)

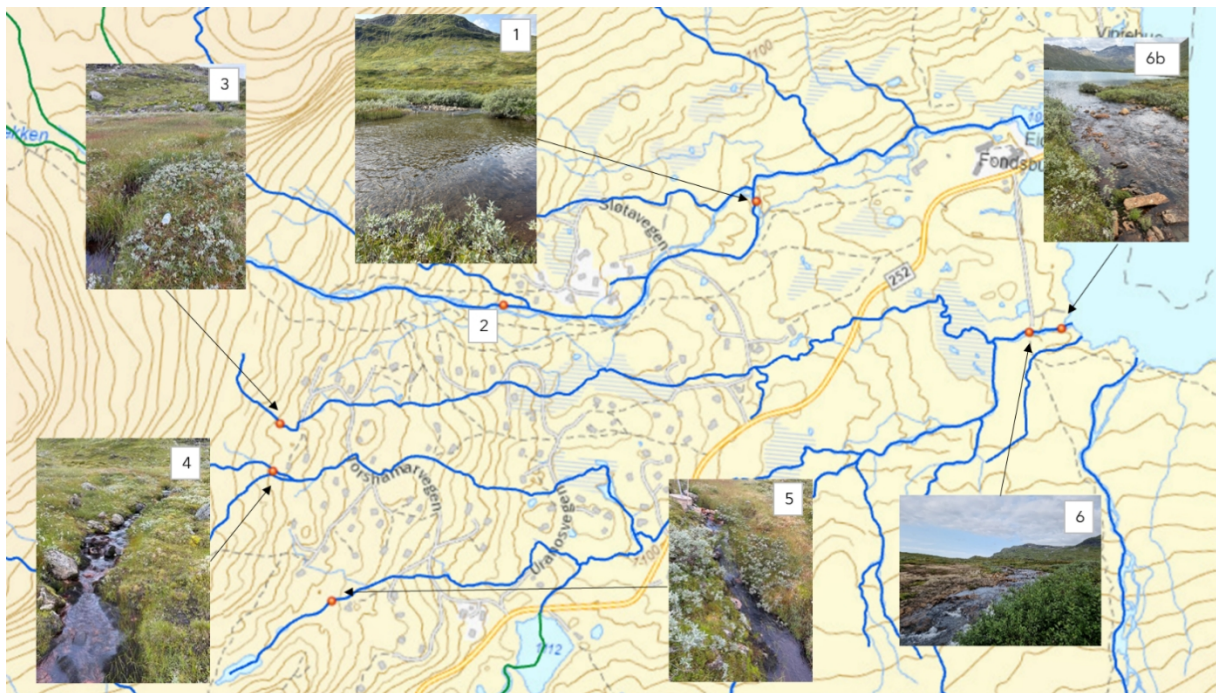
Figur 22. Prøvepunkter i Sløtabekken og bekkefelter sør for Sløtabekken. Prøvepunkt 6 er delt inn i to lokaliteter hvor det i punkt 6b er tatt prøver av bunndyr.

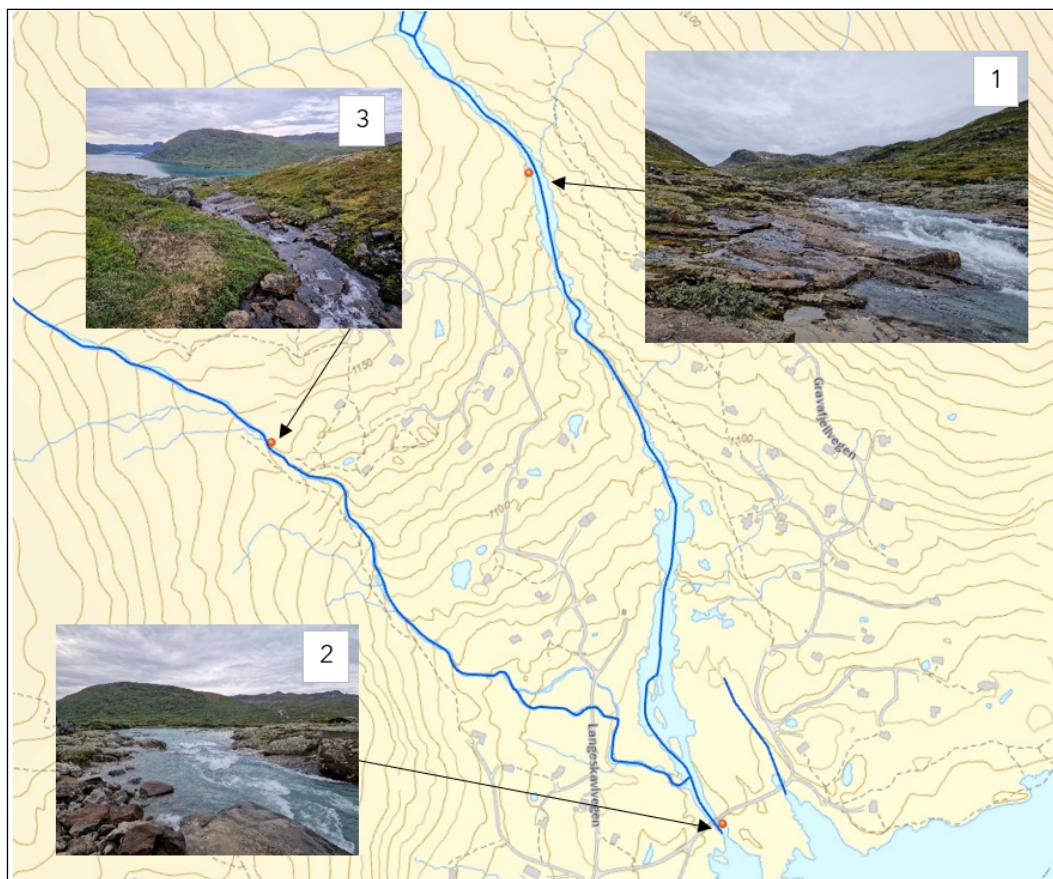
Figur 26. Prøvepunkt i Mjølkedøla og sidebekk til Mjølkedøla.

22.08.23 ble det gjennomført prøvetakning av vannkvalitet i 2 prøvepunkter i Mjølkedøla og ett i sidebekk til Mjølkedøla, se Figur 22. Ved prøvetaking var det antatt normal vannføring i bekken. Øvre prøvetakingspunkt er oppstrøms områder for avløpsanlegg og nedre prøvepunkt er nedstrøms hytteområdet og nedstrøms sidebekken til Mjølkedøla. I tillegg er det tatt prøver i sidebekken, oppstrøms områder for avløpsanlegg, se Figur 26.
